Polder Bellenkopf / Rappenwört

Anlage zur Synopse Nr. 23

Prüfung von Alternativen für die Anlage von
Nass- und Pfeifengraswiesen

IUS - Institut für Umweltstudien
Weibel & Ness GmbH
Heidelberg

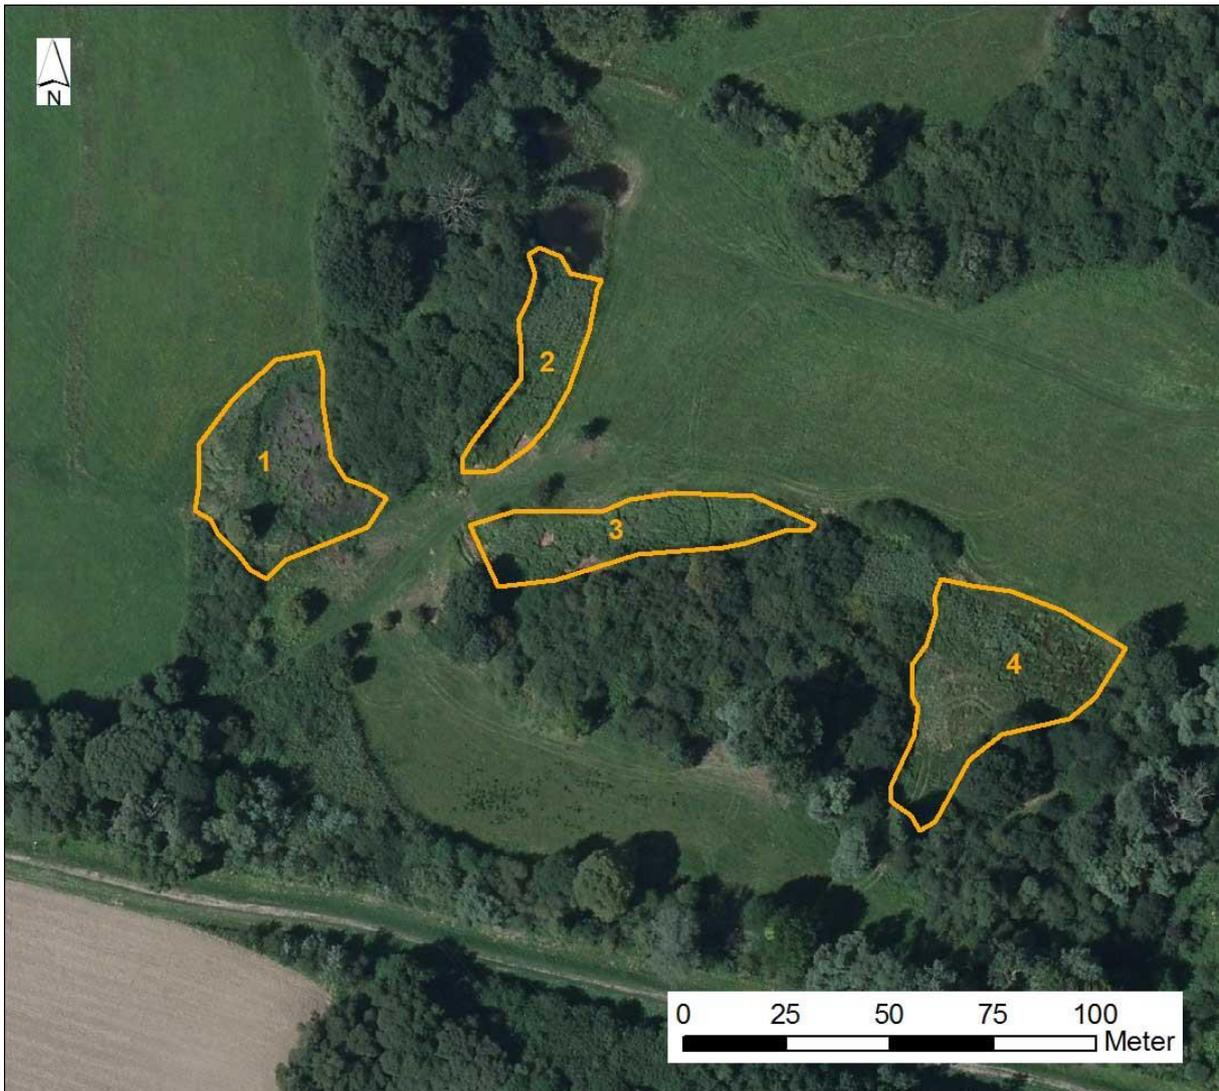
Abbildung 1: Geprüfte Flächen (ungenutzte, nicht verbuschte Nass-Standorte)

In der nachfolgenden Abbildung sind die die der Sukzession unterliegenden, nicht von Gehölzen bestandenen Flächen feuchter / nasser Standorte im "Biesel" gekennzeichnet, deren Eignung für die Wiederherstellung von Pfeifengraswiesen näher geprüft wurde.

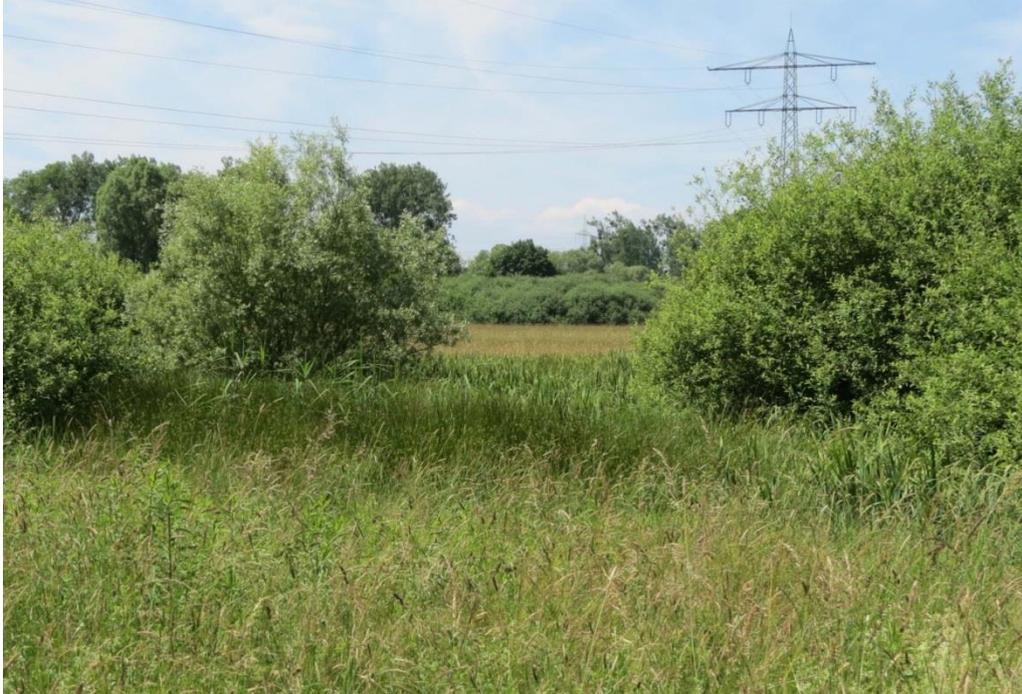
Abbildung 2: Fläche 1 aus östlicher Richtung, im Vordergrund die höher gelegene Mähwiese

Die Größe der Fläche 1 beträgt ca. 1.450 m². Vor einigen Jahren war hier das vorher geschlossene Grauweiden-Gebüsch im Rahmen von Pflegemaßnahmen entfernt worden.

Zum Kartierzeitpunkt am 10. Juni 2016 war die Fläche ca. 20 - 30 cm hoch, lokal höher von Wasser bedeckt. Bestandsbildend sind die Flatter-Binse (*Juncus effusus*) und an den tieferen Stellen die Wasser-Schwertlilie (*Iris pseudacorus*). Weiterhin sind Blutweiderich (*Lythrum salicaria*), Bittersüßer Nachtschatten (*Solanum dulcamara*) und Schilf (*Phragmites australis*) vorhanden. Der Boden wird von Torfschlamm gebildet.

Die Fläche könnte aufgrund der Nässe nur unregelmäßig gemäht werden. Von der Möglichkeit der Synchronisierung der Mahd mit jener der angrenzenden Mähwiese kann zumindest für den ersten Schnitt nicht ausgegangen werden.

Die Vegetation lässt auf eine sehr hohe Nährstoffverfügbarkeit schließen. Auf dem eutrophen Standort ist die Entwicklung einer artenreichen Nasswiese oder einer Pfeifengraswiese nicht realistisch.

Die Fläche wird als nicht geeignet eingestuft.

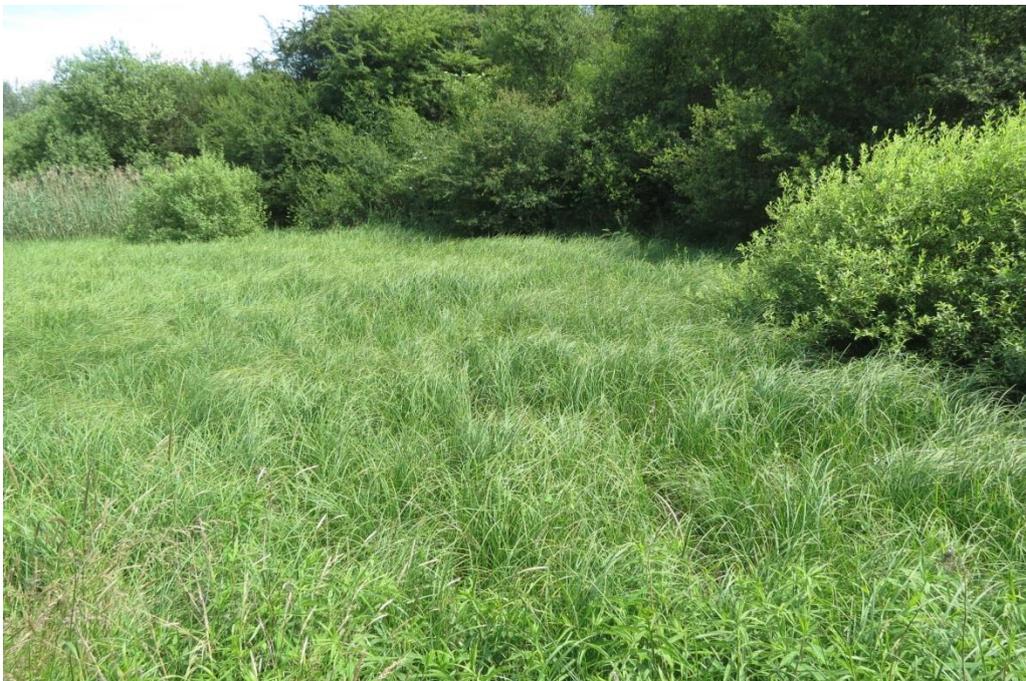
Abbildung 5: Sumpfseggen-Ried im Ostteil der Fläche 3

- Der östliche Teil ist ein Sumpfseggen-Ried (600 m²). Am Kartiertag war die Fläche nass, aber nicht von Wasser bedeckt. Weitere vorhandene Arten sind Blutweiderich, Gilbweiderich, Ufer-Zaunwinde, Beinwell (*Symphytum officinale*) und Acker-Kratzdistel (*Cirsium arvense*).
- Der 500 m² große westliche Teil der Fläche ist in südöstlicher Richtung geneigt, wodurch der Bewuchs einen feuchteabhängigen Gradienten zeigt. Die höchstgelegenen, nordwestlichen Teile sind ein kleingekammertes Mosaik aus Goldruten-Dominanzbeständen und ruderal geprägten Sumpfseggen-Beständen (mit Hopfen, Kratzbeere, Kletten-Labkraut, Ufer-Zaunwinde, Acker-Schachtelhalm und Bunter Kronwicke). Zu den südöstlichen, tiefer gelegenen Standorten hin wird der

Die Fläche ist aus Brachestadien von Nass- oder Pfeifengraswiesen zusammengesetzt. Die höheren Abschnitte des westlichen Teils entsprechen standörtlich der Wiesenknopf-Silgenwiese bzw. der Knollenkratzdistel-Pfeifengraswiese als wechselfeuchten Ausbildungen. Die Bodenfeuchte lässt eine Mahd in zeitlicher Synchronisierung mit jener der höher gelegenen Mähwiese zu. Es ist allerdings davon auszugehen, dass die Mahd wegen der geringen Belastbarkeit des Bodens nur mit handgeführten Mähgeräten möglich ist.

- Ostteil der Fläche 3 (600 m²)
- Südteil der Fläche 4 (500 m²)

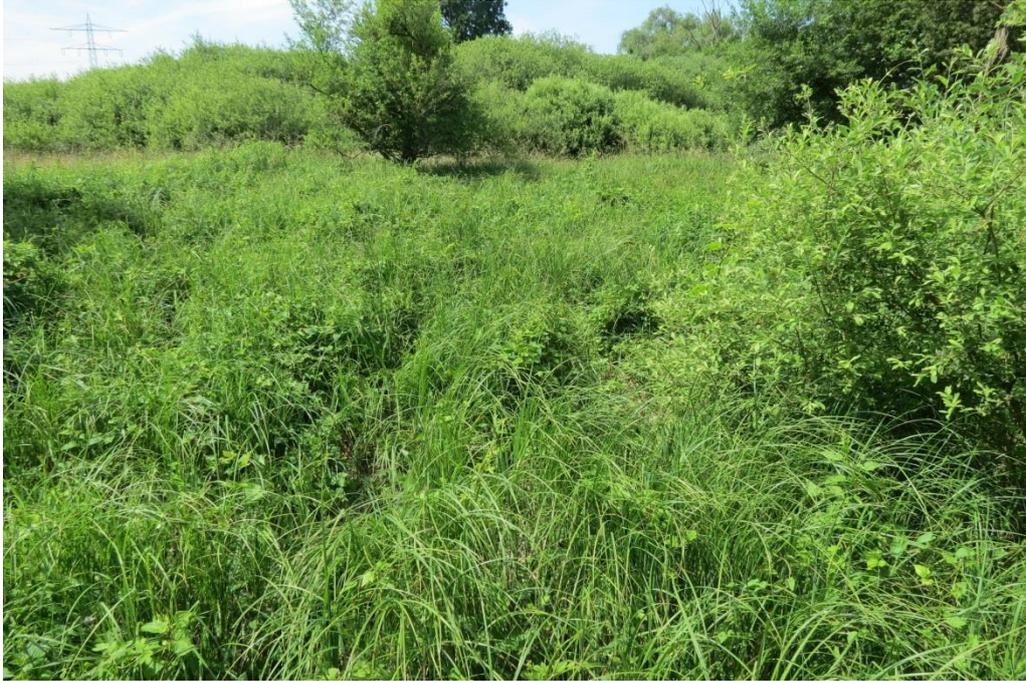
Abbildung 6: Westteil der Fläche 3

Anteil an Ruderalarten geringer; zusätzlich treten Blutweiderich und Gilbweiderich als Nässezeiger in Erscheinung. Es schließen sich weitere Goldruten-Bestände an. Am Rand der Fläche zum Grauweiden-Gebüsch hin ist Schilf im Sumpfseggen-Ried vorhanden; diese nassesten Bereiche waren am Kartiertag wenige Zentimeter hoch überschwemmt.

In der westlichen Teilfläche mit hohem Goldruten-Anteil ist die tatsächliche Entwicklung einer Pfeifengraswiese wegen der Präsenz der Goldruten nicht möglich. Eine zweischürige Mahd zu den Mahdterminen der höher gelegenen Wiese würde die Goldrute nicht schwächen, sondern vielmehr indirekt fördern, weil sie die Konkurrenzkraft der Sumpf-Seggen verringern würde. Eine häufigere Mahd ist nicht möglich, weil das Mähgut nicht durch die ungemähte höhere Wiese abtransportiert werden sollte. Dies könnte zu Beeinträchtigungen der Wiese auch als FFH-LRT führen. Ein Liegenlassen des Mähguts ist ausgeschlossen, weil dies nicht nur die Goldruten, sondern auch weitere vorhandene biotopfremde Arten wie das Kletten-Labkraut fördern würde.

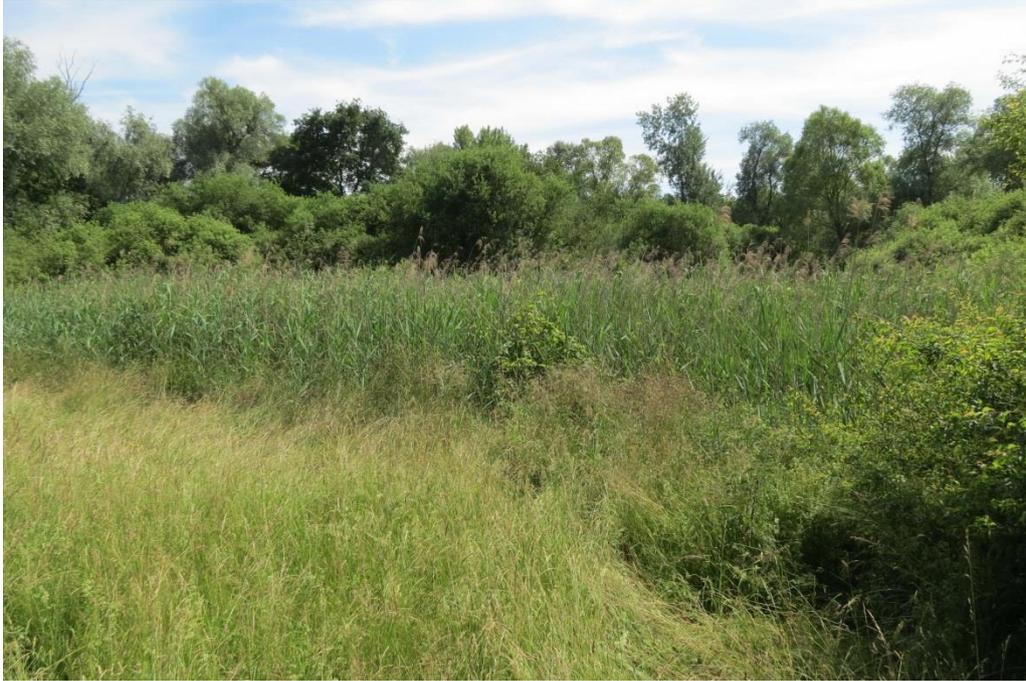
Abbildung 7: Fläche 4 von Norden

- Der Nordteil ist ein dichtes Schilf-Röhrlicht (ca. 900 m²). Der Standort war am Kartiertag 10. Juni 2016 ca. 10 Zentimeter hoch wasserbedeckt. Das Schilf steht sehr dicht; als weitere Arten kommen nur Sumpf-Segge und Blutweiderich in geringer Menge vor.

- Der zentrale Teil liegt auf einer Kuppe und wird von einer mageren Flachland-Mähwiese eingenommen (ca. 300 m²). Als Magerkeitszeiger ist insbesondere die Grasblättrige Sternmiere zahlreich vorhanden. Die Wiese wird nicht alljährlich gemäht; dies ist an Versaumungszeigern wie der Knotigen Braunwurz erkennbar. Die Unregelmäßigkeit der Pflege kann auf die zeitweilig fehlende Erreichbarkeit mit landwirtschaftlichen Fahrzeugen infolge Nässe des südlich gelegenen Sumpfseggen-Bestands zurückgehen; das Schilfröhrlicht kann mit einem Traktor generell nicht durchquert werden.

Das Schilf-Röhricht und das Sumpfschilf-Ried könnten theoretisch zu einer Nasswiese mit zwei zusammen 1.200 m² großen Teilflächen entwickelt werden. Hierzu wäre zumindest etliche Jahre lang eine zweischürige Mahd erforderlich. Sie wäre zeitgleich mit der Mahd der angrenzenden Mähwiesen durchzuführen. Beim Schilfröhricht muss davon ausgegangen werden, dass dies nässebedingt nicht alljährlich möglich ist. Es würde daher viele Jahre erfordern, das Schilf soweit zu schwächen, dass Ansiedlungen von Nasswiesen-Arten

möglich werden. Für das Schilf-Röhricht wird die Entwicklung einer Nass- oder Pfeifengraswiese daher als nicht realistisch eingestuft.

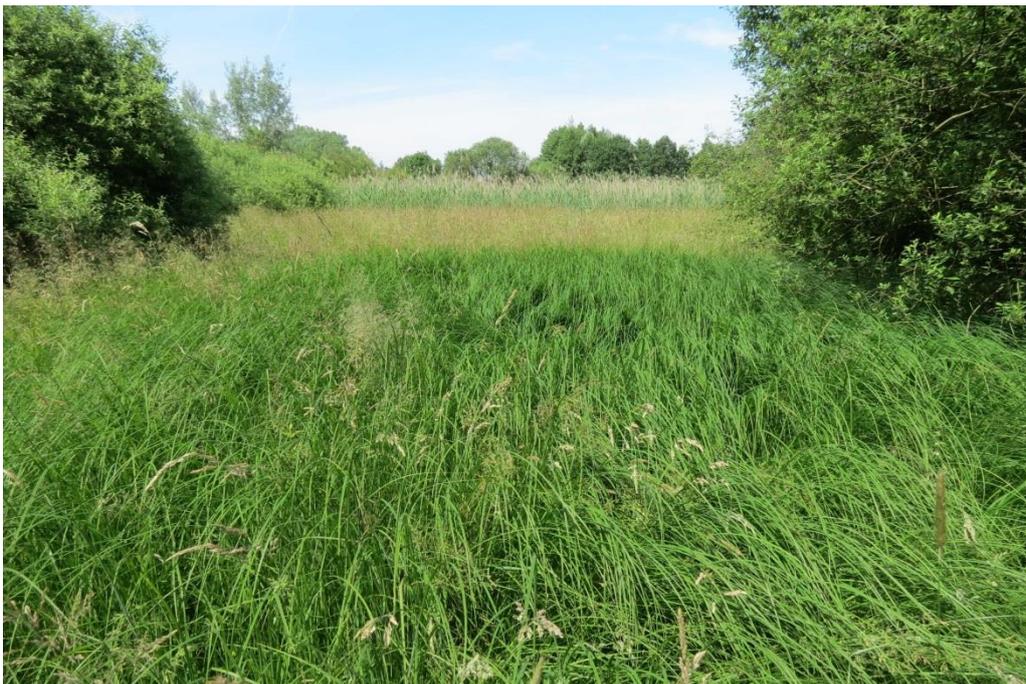
Abbildung 8: Fläche 4 von Süden

- Der Südteil ist ein Sumpfseggen-Bestand auf einem nassen, am Kartiertag wenige Zentimeter hoch wasserbedecktem Standort (ca. 500 m²). Als typische Nasswiesen-Arten kommen Wiesen-Fuchsschwanz, Wolliges Honiggras und Kamm-Segge vor; sie lassen den Sumpfseggen-Bestand als Brachestadium einer Nasswiese erkennen. Von den angrenzenden Gehölzbeständen her breitet sich das Drüsige Springkraut in den Sumpfseggen-Bestand aus.
