Bau zweier Hochwasserrückhaltebecken in Malsch

Artenschutzrechtliche Untersuchungen

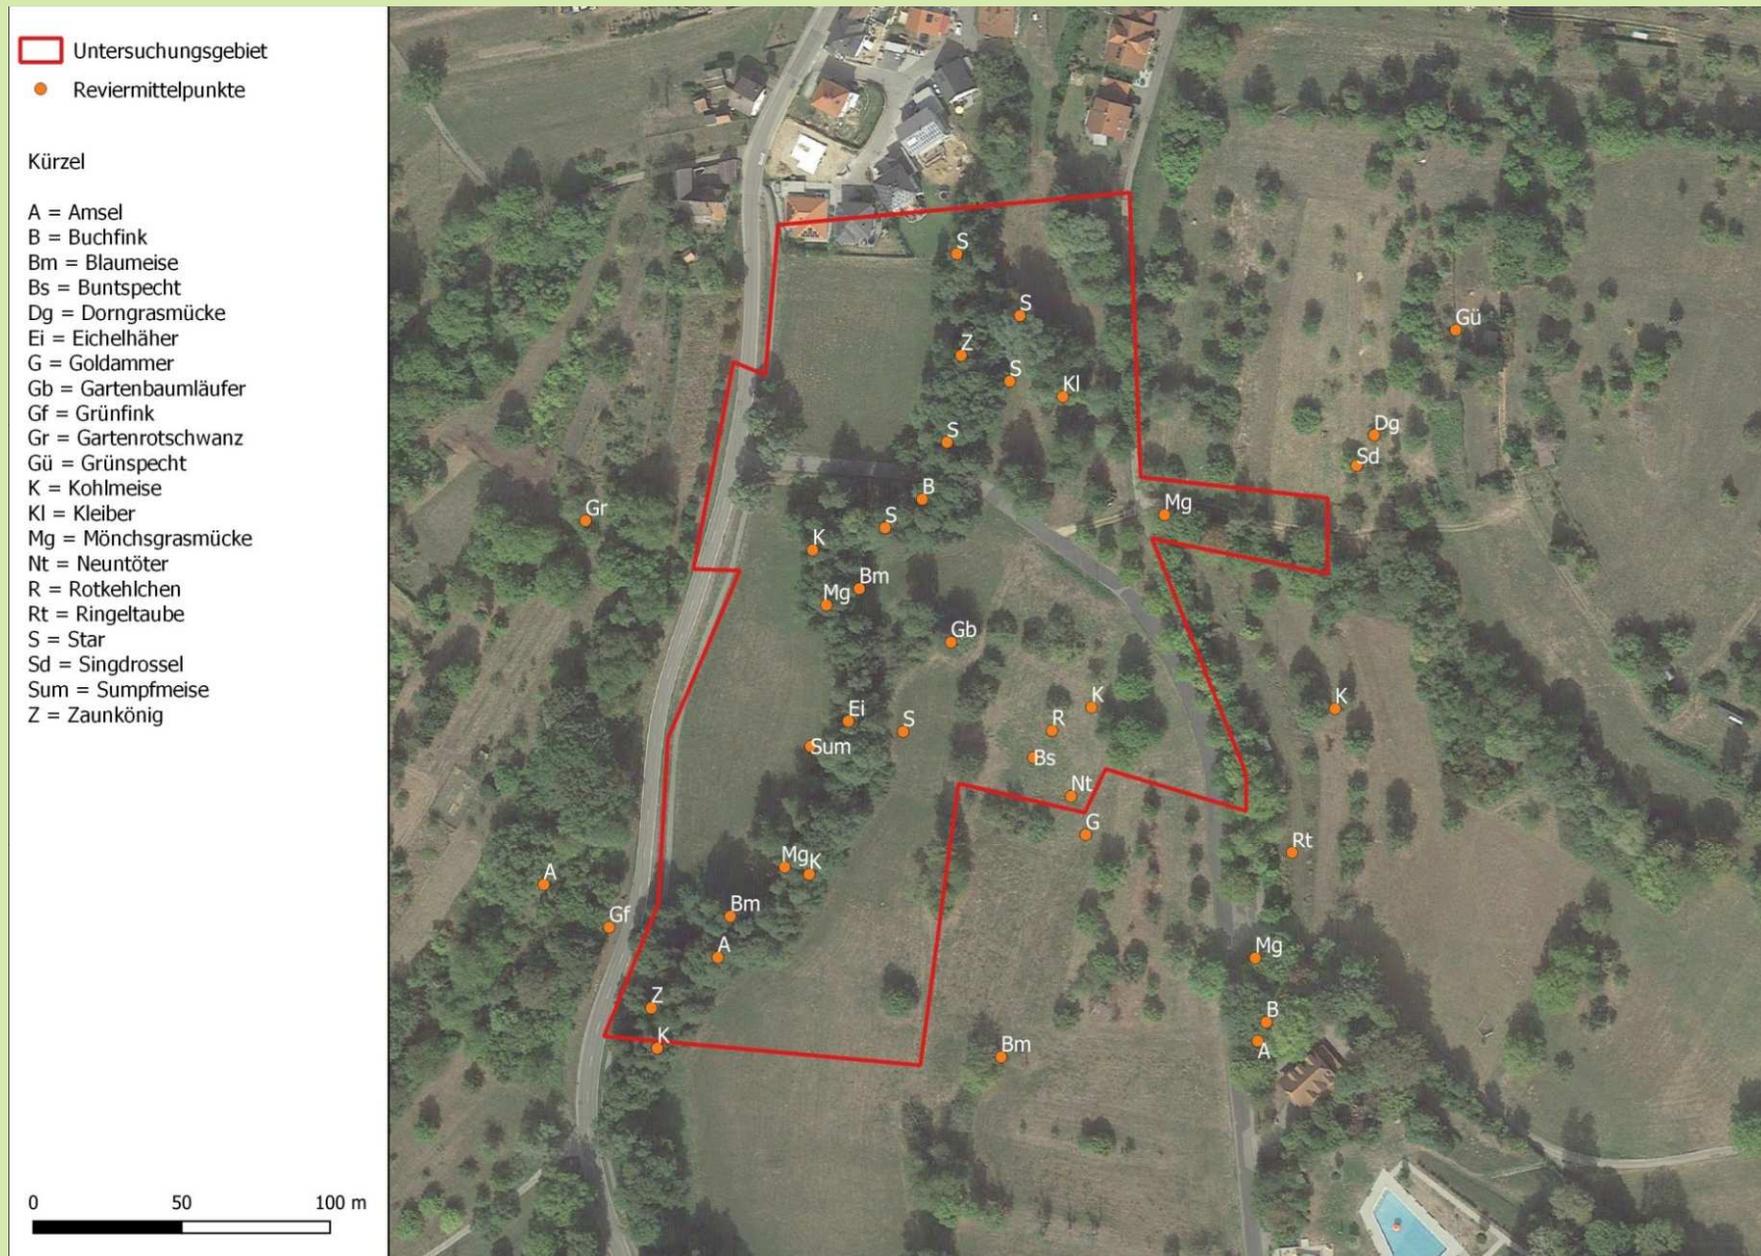
HRB Schwimmbad - Brutvögel

Artengruppe	Ergebnisse
Vögel	34 Vogelarten, davon 21 Brutvögel <ul style="list-style-type: none">• Gartenrotschwanz und Goldammer (Vorwarnliste BW), Star (gefährdet D)
Fledermäuse	20 Habitatbäume, 3 Schwärmbereiche mehrere Einzelverstecke der Zwergfledermaus (s, gefährdet BW) und einer Kleinen Bartfledermaus (s, gefährdet BW)
Haselmaus	kein Nachweis
Reptilien	<ul style="list-style-type: none">• Zauneidechse (s, Vorwarnlist BW): rund 36 Tiere• Ringelnatter (b, Vorwarnlist BW): 1-2 Tiere
Amphibien	kein Nachweis
Fische	<ul style="list-style-type: none">• Bachforelle (Vorwarnliste BW): 160-170 Tiere• Bachneunauge (b, gefährdet BW): 115 Querder (Larven)
Insekten	<ul style="list-style-type: none">• 2 Libellenarten: Blaflügel-Prachtlibelle (b) Zweigestreifte Quelljungfer (b)• xylobionte Käfer: kein Nachweis• Dunkler Wiesenknopf-Ameisenbläuling (s, gefährdet BW, FFH Anhang II, IV)
Pflanzen	Kein Nachweis geschützter Arten

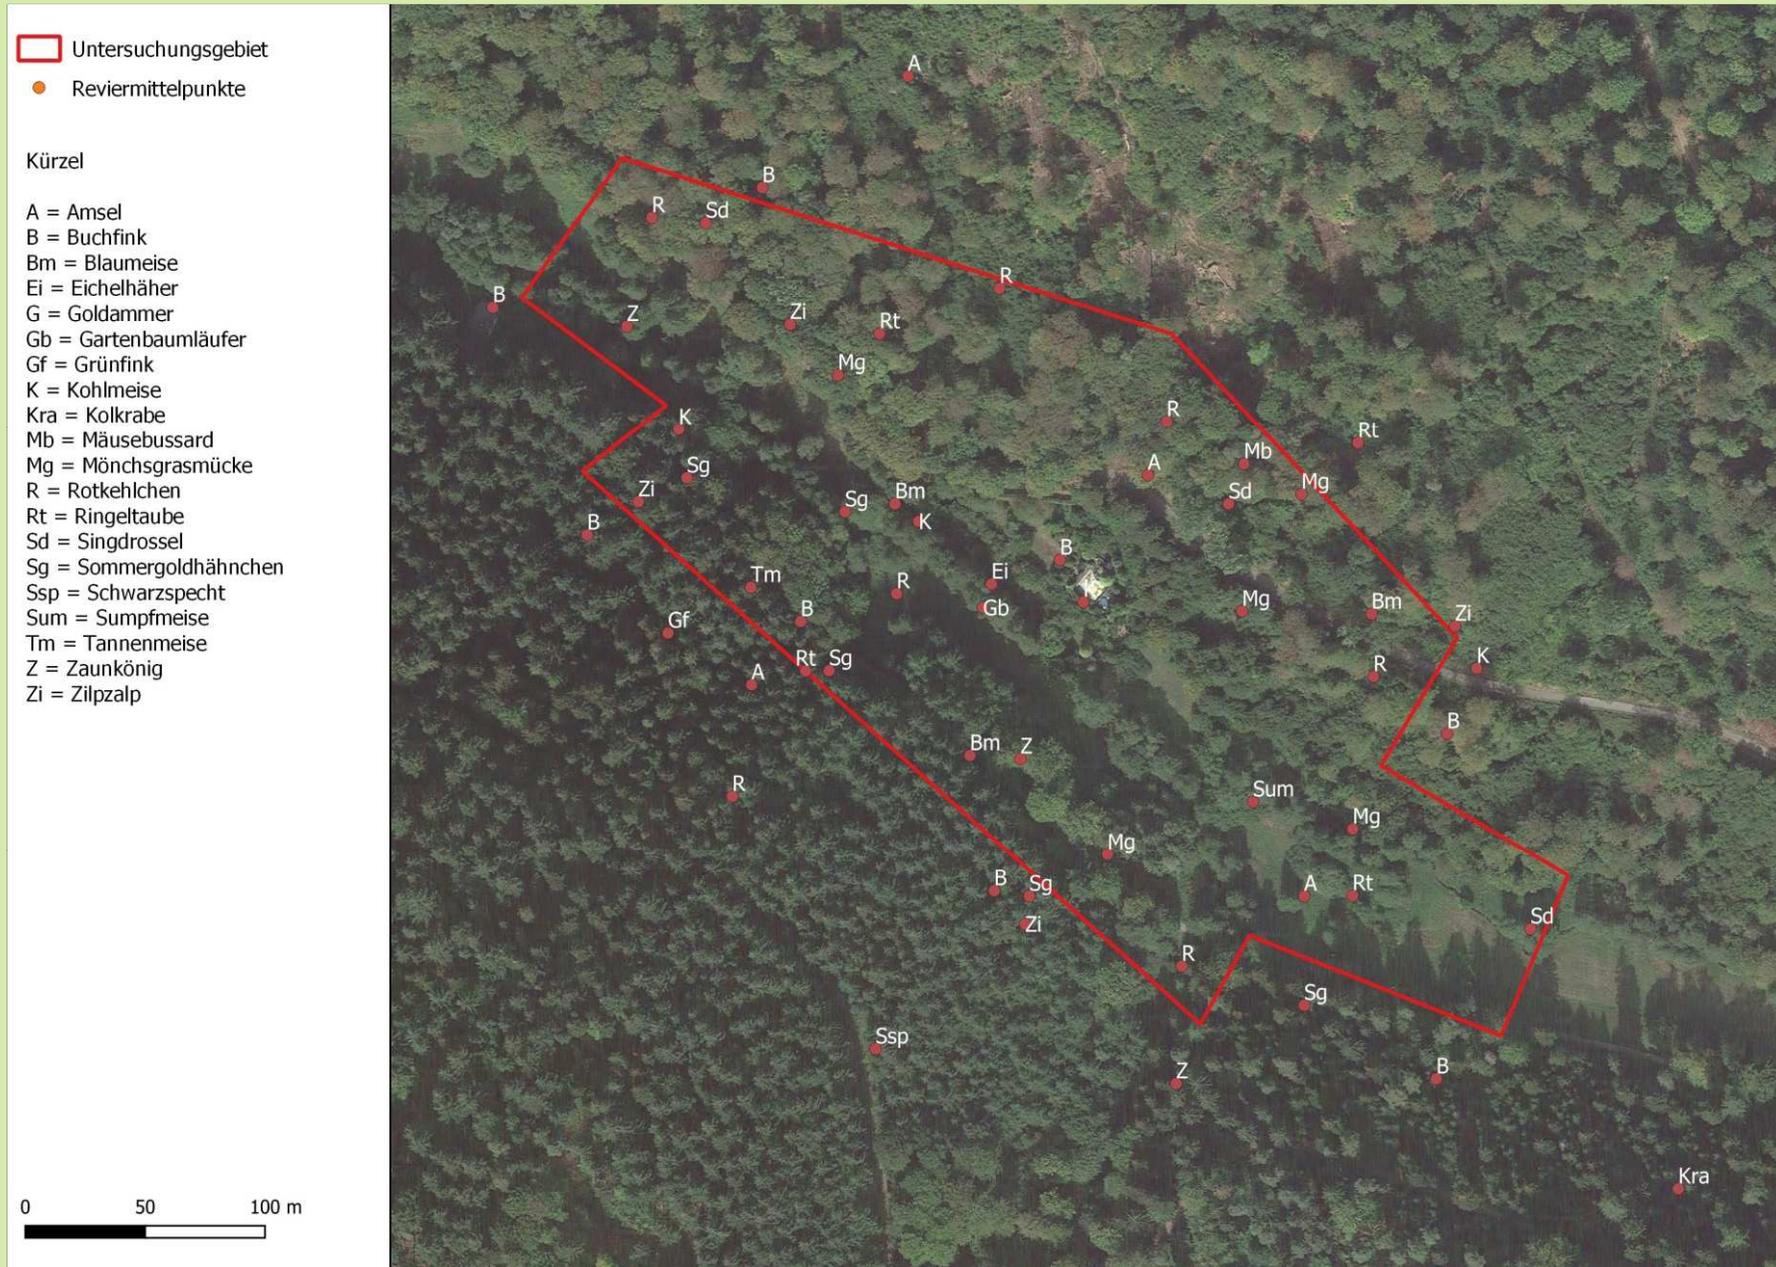
HRB Walpertstal - Brutvögel

Artengruppe	Aktueller Stand
Vögel	27 Vogelarten, davon 20 Brutvögel <ul style="list-style-type: none">• Mäusebussard (s), Schwarzspecht (s)
Fledermäuse	9 potentielle Habitatbäume Schwärmkontrolle: keine aktuelle Quartiernutzung
Haselmaus	kein Nachweis
Reptilien	Fund einer Ringelnatter (b, Vorwarnliste BW)
Amphibien	kein Nachweis
Fische	<ul style="list-style-type: none">• Bachforelle (Vorwarnliste BW): 130 Tiere
Insekten	<ul style="list-style-type: none">• 5 Libellenarten, davon 3 bodenständig:<ul style="list-style-type: none">Blauflügel-Prachtlibelle (b)Zweigestreifte Quelljungfer (b)Frühe Adonisl libelle (b; Stillgewässer)• xylobionte Käfer: kein Nachweis• Spanische Flagge (FFH-Anhang II): 7 Tiere
Pflanzen	<ul style="list-style-type: none">• Gelbe Schwertlilie (b)• Grünes Koboldmoos (FFH-Anhang II, stark gefährdet BW)

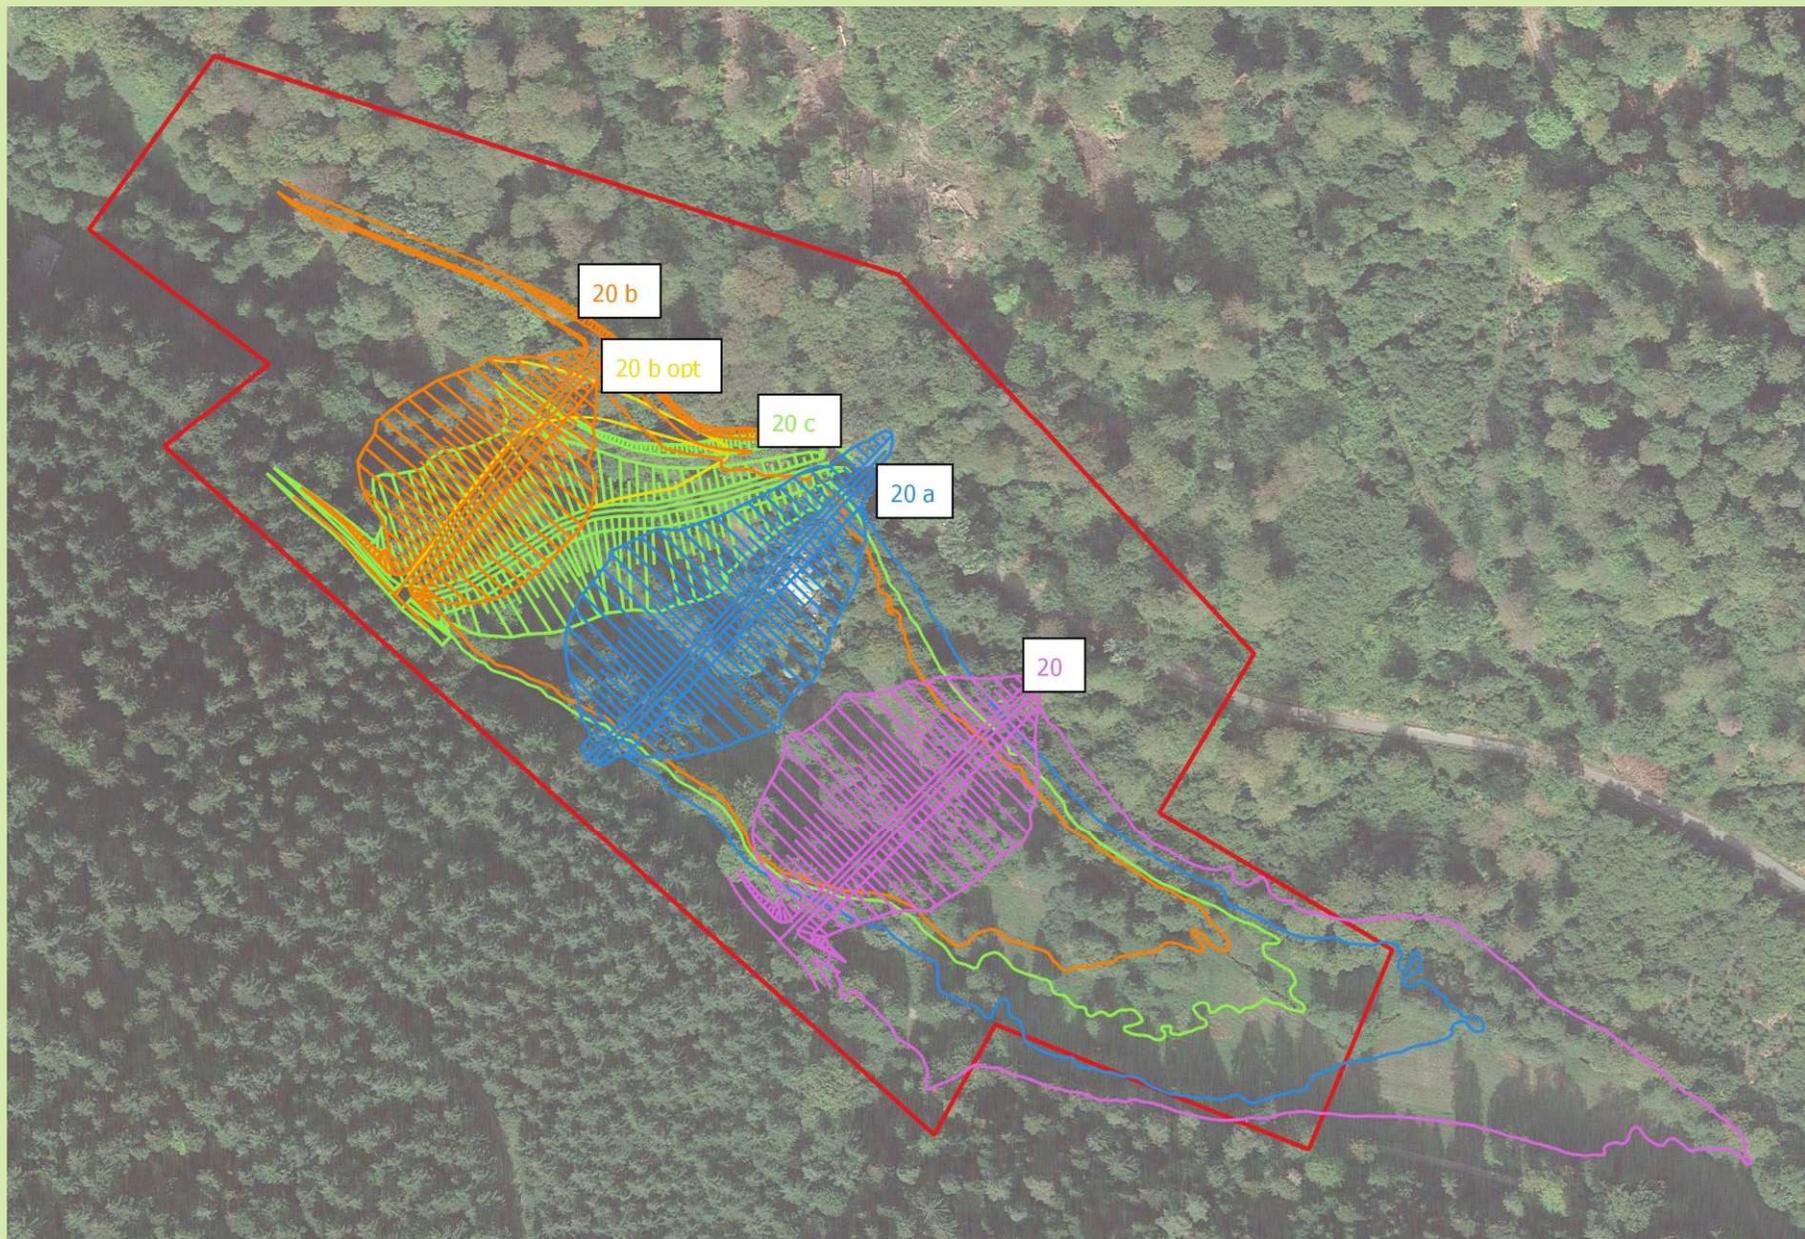
HRB Walpertstal – Variantenvergleich

HRB 20 Wert [ÖP]	HRB 20a Wert [ÖP]	HRB 20b Wert [ÖP]	HRB 20b_opt Wert [ÖP]	HRB 20c Wert [ÖP]
Boden	Ist	456.910	456.910	456.910	456.910	456.910
	Ziel	444.168	443.942	442.180	443.931	443.619
Wertdefizit Boden		-12.743	-12.968	-14.730	-12.979	-13.291
Biotope	Ist	1.656.957	1.656.957	1.656.957	1.656.957	1.656.957
	Ziel	1.591.163	1.619.353	1.585.769	1.593.492	1.605.288
Wertdefizit Biotope		-65.794	-37.604	-71.188	-63.465	-51.669
Wertdefizit Gesamt		-78.537	-50.572	-85.918	-76.444	-64.960
Eingriffsfläche [m ²]		6.688	7.229	6.625	6.820	8.180

HRB 20a	HRB 20b opt.
Eingriff in Hainsimsen-Buchenwald	548 m ²	2.216 m ²
Eingriff in hochwertige Biototypen im Offenland (naturnaher Bach, Sumpfseggen-Ried, Nasswiese)	938 m ²	1.100 m ²
Eingriff in mittelwertige Biototypen (Dominanz-Bestand, naturferner Wald)	3.695 m ²	3.311 m ²
Eingriff in geringwertige Biototypen (Freizeitgarten)	2.048 m ²	761 m ²
